# 11° CONGRESO MEXICANO DE CONFIABILIDAD Y MANTENIMIENTO

## TÉCNICAS PREDICTIVAS: ULTRASONIDO ACÚSTICO GENERANDO UN ROI DE 15.0

## **Resumen**

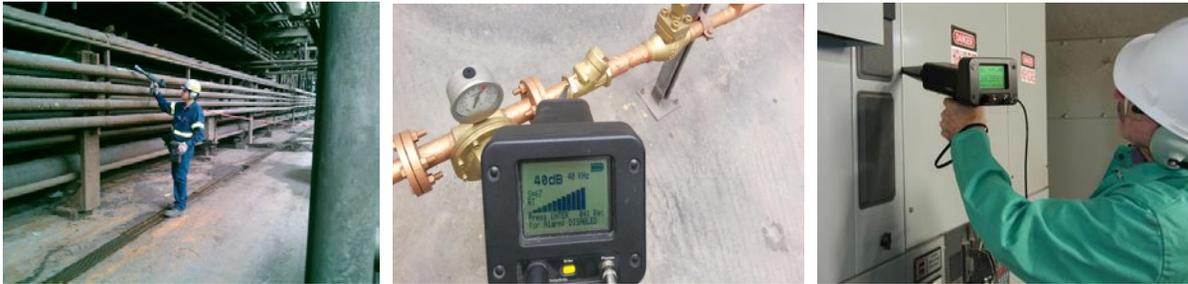
Fig. 1.1 El Ultrasonido tiene una amplia variedad de aplicaciones en las plantas industriales

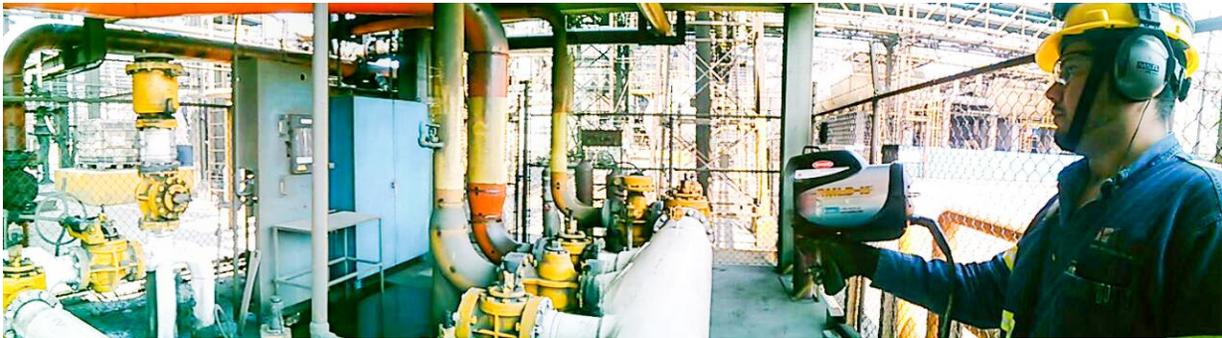
Fig. 1.2 La tecnología de Espectroscopia Láser detecta las pérdidas de gas natural de manera segura.

Para su detección utilizamos la tecnología de espectroscopía láser, la cual nos garantiza detectar remotamente las pérdidas y la presencia del gas de manera segura. La tecnología es capaz de detectar fugas de 0-99,000 PPM-M además de ser intrínsecamente segura y en conjunto con las normas aplicables puede cuantificar cada una de las pérdidas.

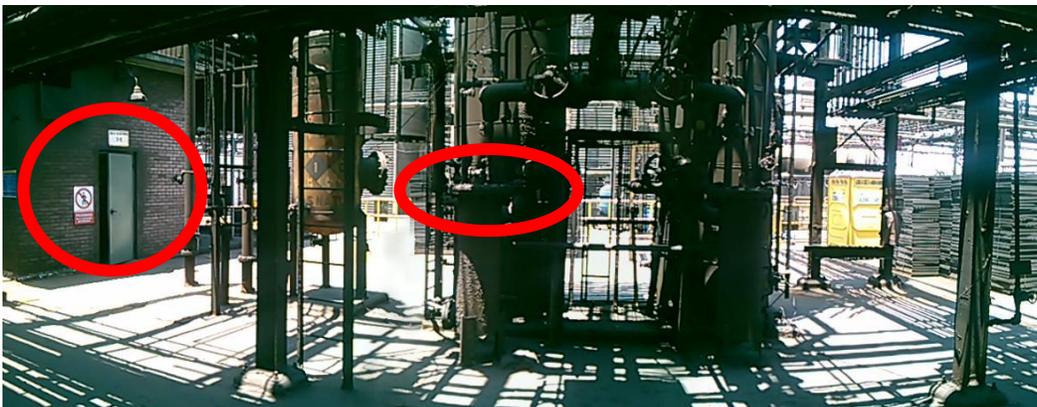
**Ej.** Fuga de 60,000 PPM encontrada en la tapa de un tanque (trampa) en la tubería de Gas Natural hacia el tanque 11-D, al lado de una sala eléctrica de 3KV.

Fig. 1.6 Encerrados en círculos rojos del lado izquierdo la entrada a la sala eléctrica y en el centro el área de la fuga de Gas Natural en una de las plantas de Ternium.

Después de la detección el personal de mantenimiento actuó de manera inmediata activando el protocolo de seguridad, aislando el flujo del sistema debido a que era factible hacerlo, una vez detenido el flujo se purgo el sistema y se procedió a eliminar la fuga.

conversión de concentración de gas a emisión al ambiente y después a flujo obteniendo que esa fuga tenía una pérdida de  $0.829 \text{ m}^3/\text{min}$  lo que equivaldría a \$91,006.70 M.N. mensuales.

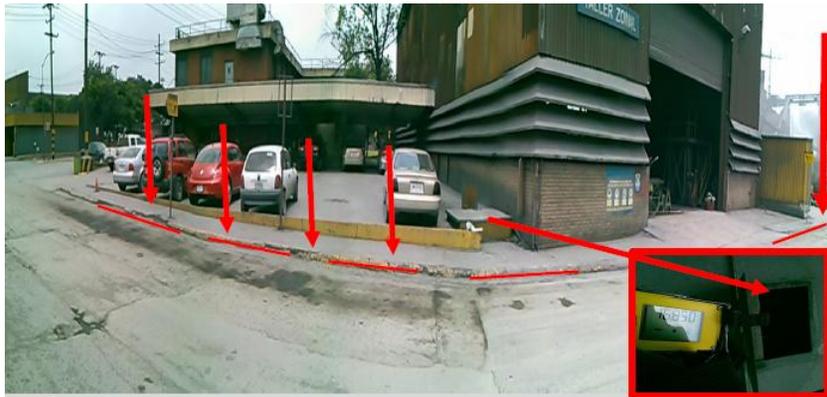
**Ej.** Durante la inspección programada de detección de fugas de gas natural de línea principal en el área de exterior del turbogenerador de la planta Guerrero fue detectada una fuga en tubería de Gas Natural de  $1 \frac{1}{2}$ " que esta pasa entre Taller zonal y comedor, la cual se detectó en el área de la calle, las orillas de las banquetas y en un registro, en el cual pasa cableado de corriente eléctrica de alta tensión con una concentración máxima de **40,000 PPM-M.**

Fig. 1.7 Trayecto de la tubería e imagen de la concentración en uno de los registros de la zona.

Con estándares internacionales como la "Guía para la medición, estimación y cálculo de las emisiones al aire, del departamento de medio ambiente del gobierno Vasco" se hicieron los cálculos de conversión de concentración de gas a emisión al ambiente y después a flujo obteniendo que esa fuga tenía una pérdida de  $0.101 \text{ m}^3/\text{min}$  lo que equivaldría a \$11,143.68 M.N. mensuales.

Para corregir esta incidencia se canceló la válvula de alimentación de Gas Natural al Taller Zonal. Para darle seguimiento a la disminución de la concentración, se continuo con el monitoreo por un lapso de una semana con inspecciones diarias. Al paso de los días la concentración disminuyo hasta desaparecer. Como beneficio adicional nos dimos cuenta de que esta tubería era obsoleta y no había sido clausurada.

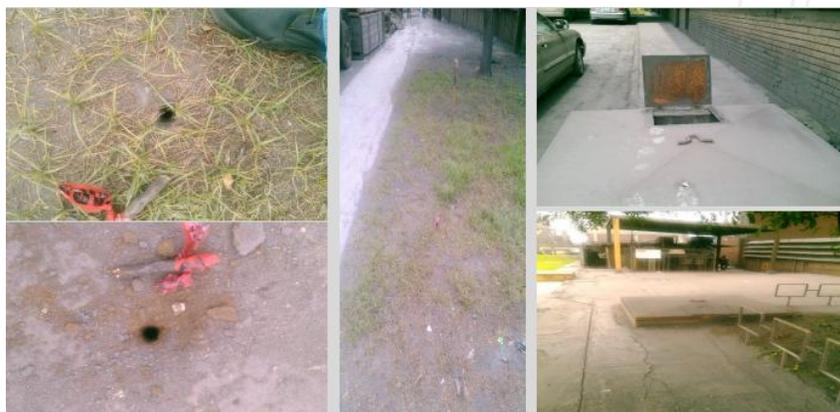
Fig. 1.8 Para el remonitoreo se hicieron 3 agujeros de 1.5 metros de profundidad en el suelo además de hacer el monitoreo y adicionalmente se revisaron los dos registros de la zona para garantizar que no hubiera presencia de gas natural.

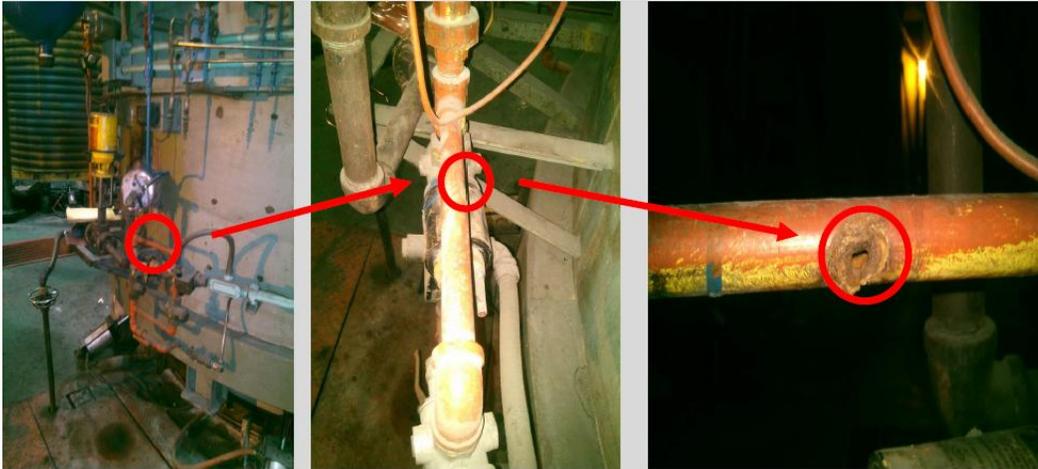
**Ej.** Fuga de 30,000 PPM encontrada en una tubería de alimentación a quemador en el Horno 51 del área de recocido.

Fig. 1.9 Encerrados en círculos rojos el orificio de fuga

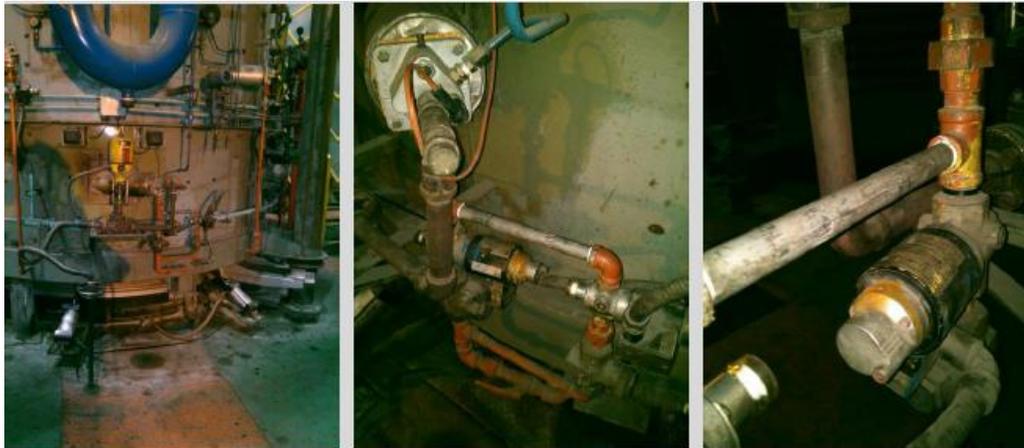
Fig. 1.10 Fotografías de la instalación ya después de la acción corregida, se hizo el cambio del tubo donde se encontraba el orificio de fuga.

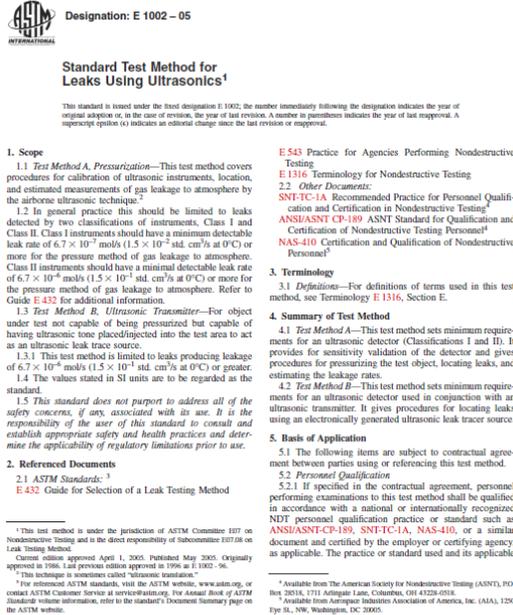
Fig. 1.11 La norma ASTM E 1002 establece diferentes criterios que deben de ser considerados para la implementación de la tecnología de Ultrasonido Propagado en Aire/Estructuras para la detección de fugas

Debido a esto la Tecnología de Ultrasonido Propagado en Aire/Estructuras juega un papel fundamental ya que cuenta con estándares internacionales, como la norma ASTM E 1002 que establece los procedimientos de cálculo de flujo de la fuga con los datos obtenidos por la inspección de ultrasonido con equipos que cumplan con los requisitos técnicos que la misma norma establece.

Para cuantificar en base a la norma, se requiere conocer el tipo de gas, la presión del sistema en el sitio de la fuga, la lectura de intensidad en dB dado por el instrumento de ultrasonido en el sitio de fuga y el costo del gas.

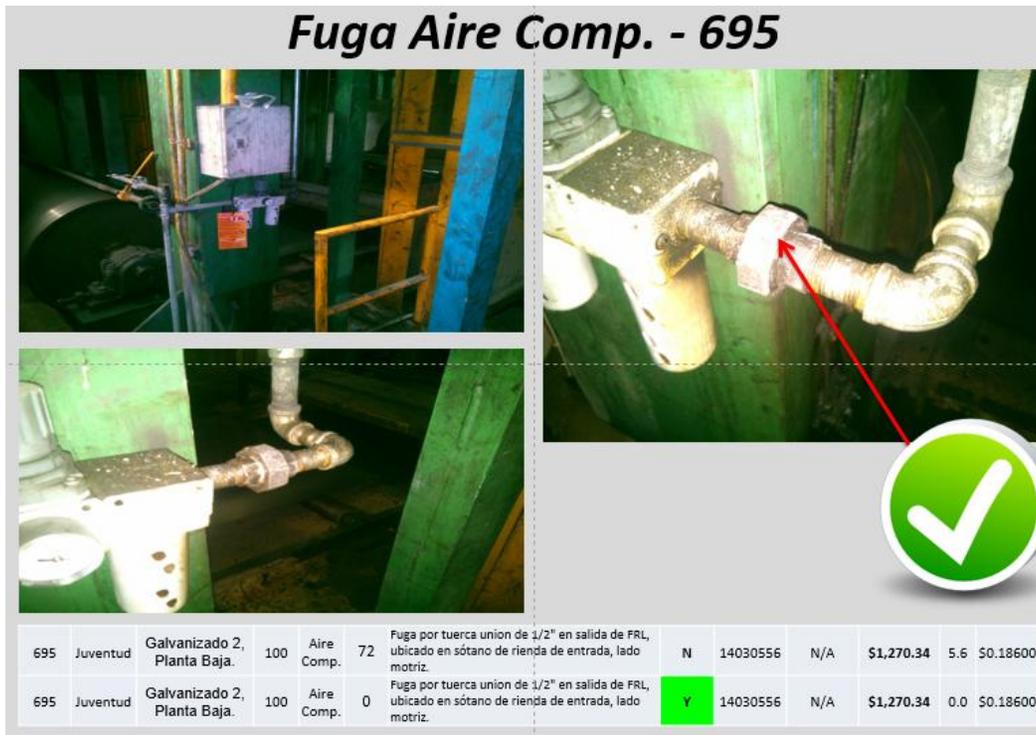
Fig. 1.12 Ejemplo de reporte de una re inspección de confirmación de que la fuga detectada fue correctamente eliminada.

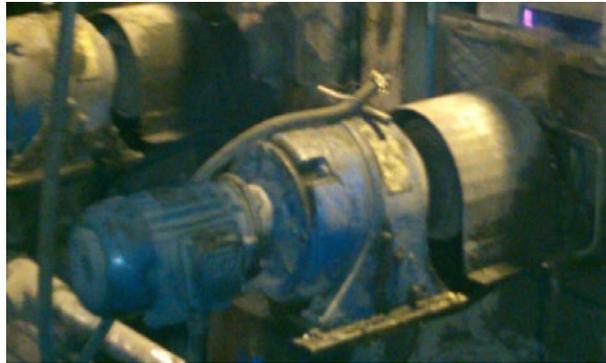
Fig. 1.14 Por cada manguera de ½" completamente abierta a una presión de 100 PSI equivale a 100 HP (74.6 Kw-Hr) de consumo en los compresores de la planta. En Ternium Norte fueron encontradas múltiples malas prácticas como la que se aprecia en esta imagen.

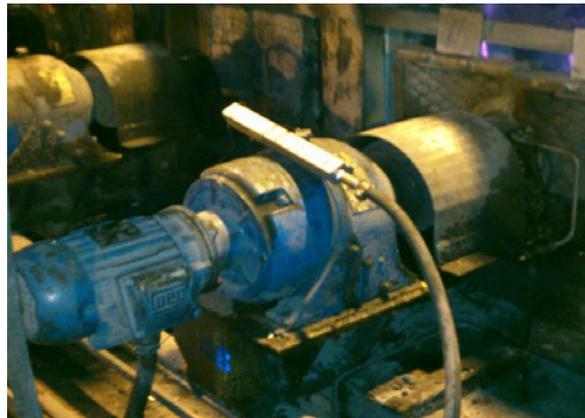
Fig. 1.15 Para minimizar el problema, Ternium Norte implementó el uso de boquillas especiales, cada una de ellas en estas condiciones operativas hasta 370 CFMs cada una.

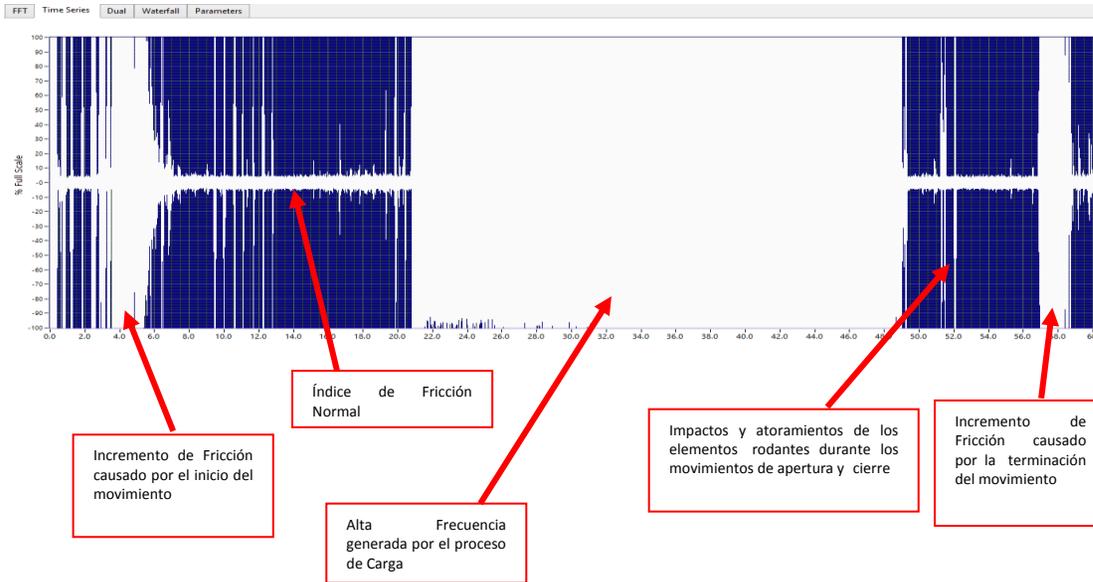
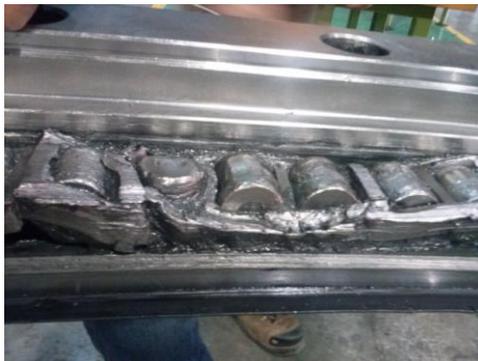
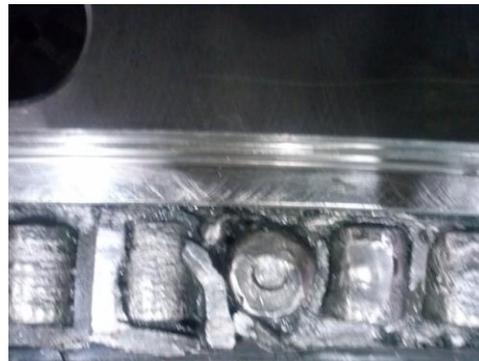
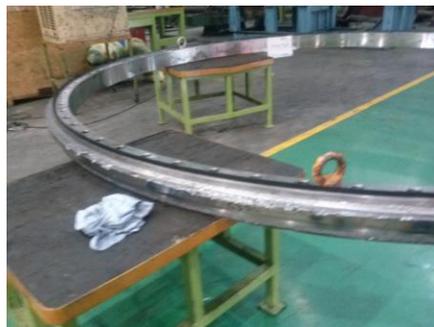
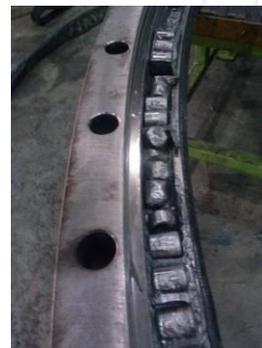
**Ej.** Rodamiento de más de 4 metros de diámetro soporta el peso de la tapa del horno de Inducción Eléctrica Danieli, hace un movimiento de tan solo 90 grados a una velocidad máxima de 65 RPM. Su movimiento es cíclico, dura en todo el proceso aproximadamente 60 segundos y el tiempo entre ciclos es de 40 minutos.

Fig. 1.18 Detección con Ultrasonido Propagado en Aire/Estructuras del Índice de Fricción del rodamiento y fotografías de cuando fue removido de operación.

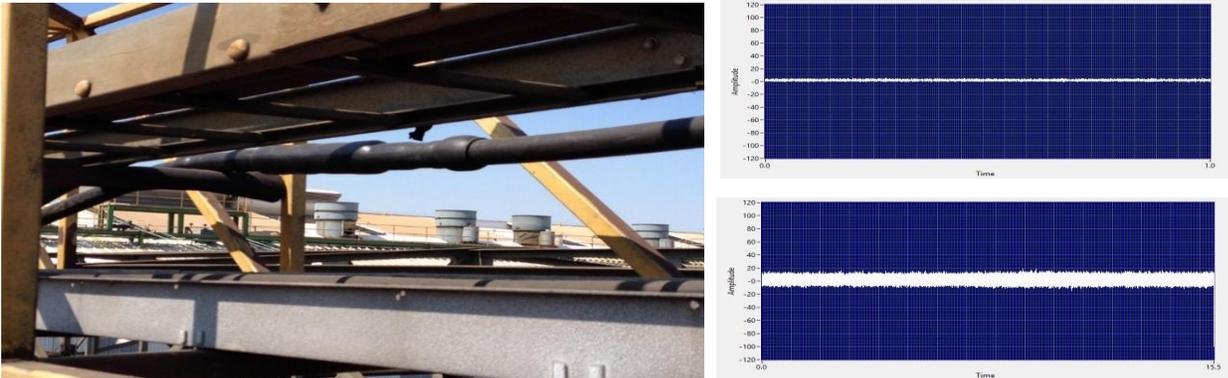
**Ej.** Inspección de Empalmes eléctricos el circuito AP-5-MF1 de 13,800V de Planta Churubusco de Ternium Norte. Al utilizar la tecnología de Ultrasonido Propagado en Aire/Estructuras se detecto una emisión de energía acústica en uno de los empalmes, dándonos la idea de que esto pudiera ser causado por una mala preparación del empalme.

Fig. 1.19 Fotografía del Empalme durante la Inspección y comparativo del espectro de Ultrasonido Propagado en Aire/Estructuras entre dos empalmes evidenciando la diferencia en la amplitud de su energía acústica.

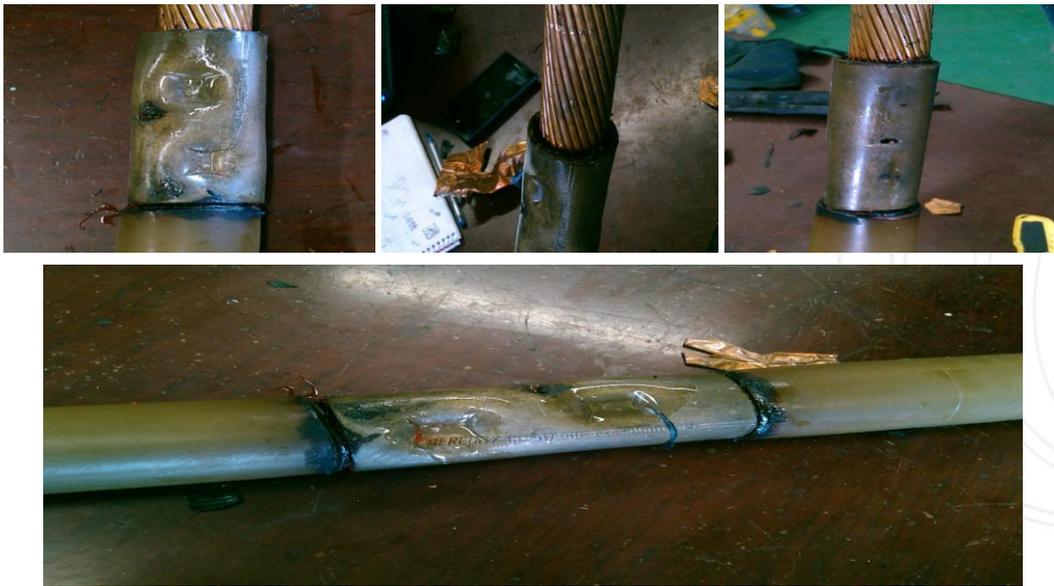
Al abrir el empalme se comprueba mediante inspección visual que el cañón de unión del empalme no estaba bien ponchado inclusive se observan daños estructurales al cañón. Mediante esta detección se evitó la falla de una de las fases del sistema. La acción correctiva fue la sustitución completa del empalme.

Fig. 1.20 Fotografías del interior del empalme donde se evidencian los daños que causaron la incidencia acústica detectada por el Ultrasonido Propagado en Aire/Estructuras

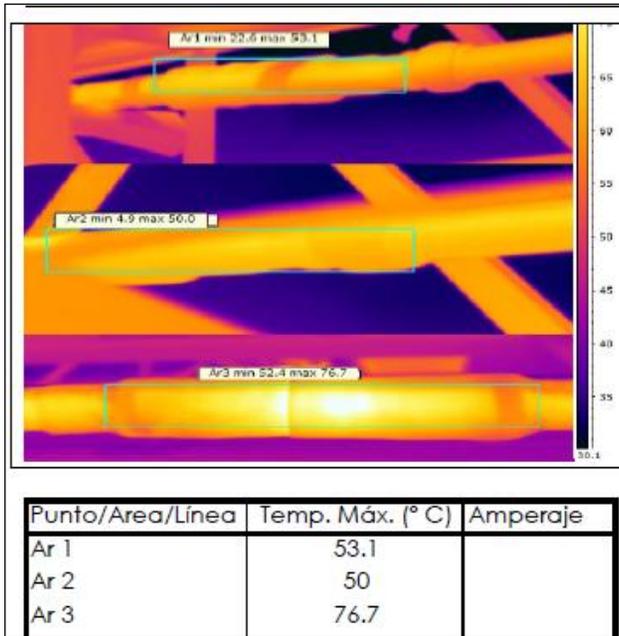
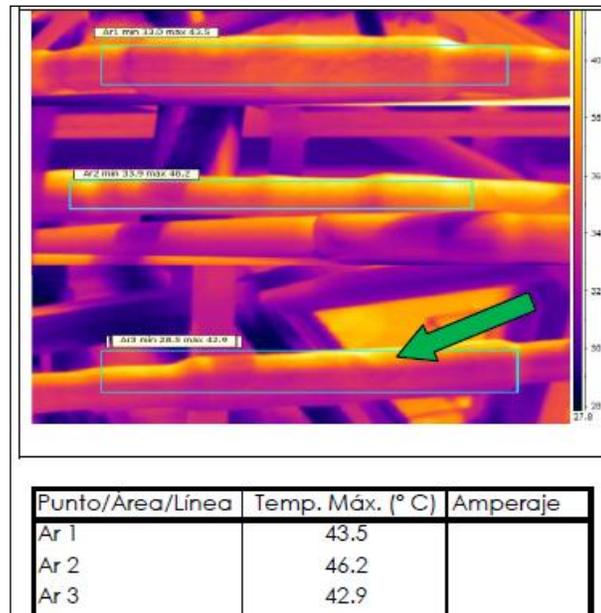
Fig. 1.2 1  
Imágenes  
Térmicas  
antes y  
después  
de la

reparación

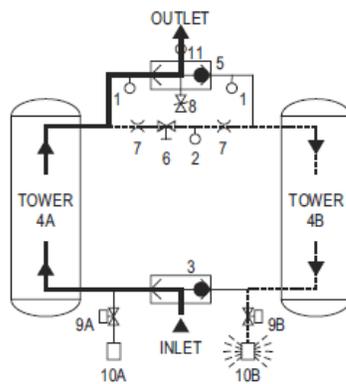
FIGURE 3-1a  
TOWER 4A DRYING  
TOWER 4B REGENERATING

Existen ocasiones en las que se realizan tareas de mantenimiento correctivo y/o preventivo que necesitan ser certificadas para garantizar que estas hayan sido realizadas de la mejor manera posible. Un caso de este beneficio es el cambio de válvulas de admisión de las secadoras desecantes en el sistema de aire comprimido. A pesar de que un problema de fuga o pérdida de hermeticidad puede ser visto mediante los diferenciales de presión de cada una de las torres, es difícil ubicar el sitio exacto del problema y Ultrasonido propagado en aire/estructuras es una tecnología que nos puede ayudar a ubicar que componente es el que presenta esta situación.

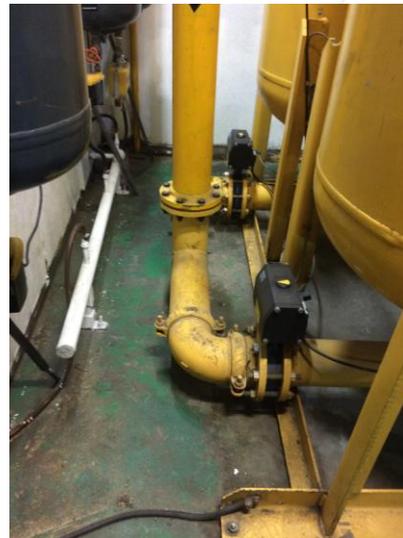
Fig. 1.22 Certificación de hermeticidad de válvulas cambiadas por una tarea de mantenimiento correctivo.

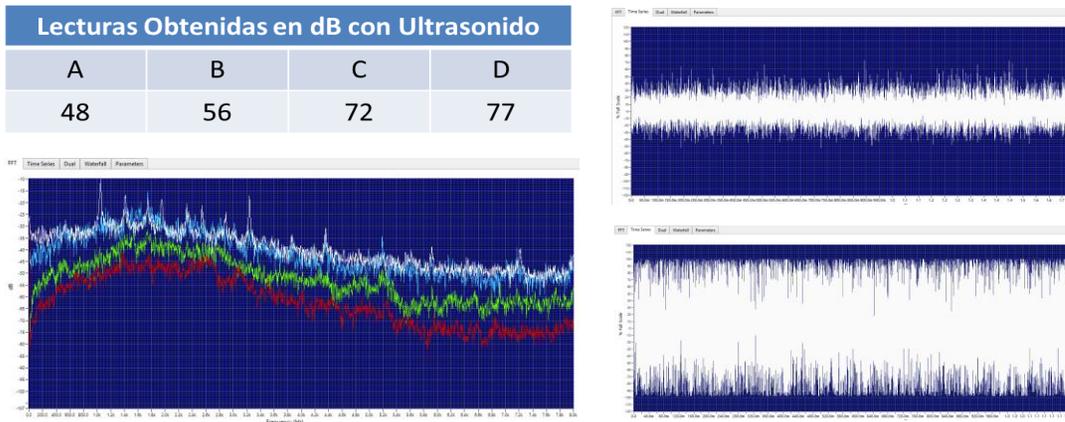
Fig. 1.23 Análisis espectral de Ultrasonido Propagado en Aire/Estructuras donde se muestra la condición de fuga de una de las válvulas de admisión de la secadora
