**Toma de decisiones bajo  
incertidumbre en activos críticos:**

***Gestión estructurada del riesgo operativo.***

**Luis Carlos Valencia Cardona**

Jefe de Mantenimiento, Ingredion Colombia

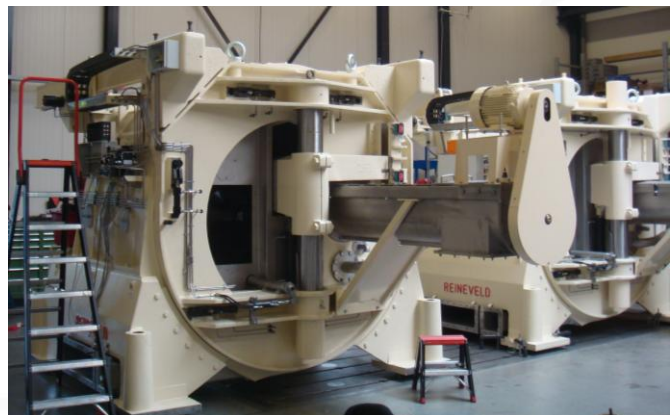
- Activo crítico **cuello de botella**.
- Sin **redundancia**.
- Sin **repuesto** disponible

**120**  
t/día

Número de modelo

HVC1728

Diámetro de la canasta

1725 mm / 68"

\*\*La capacidad de la máquina se define conforme a la ficha técnica del proveedor.

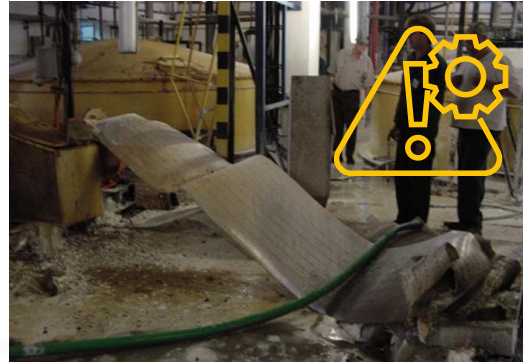
### Escenario 1: Operar sin intervención

*Riesgo indefendible.*

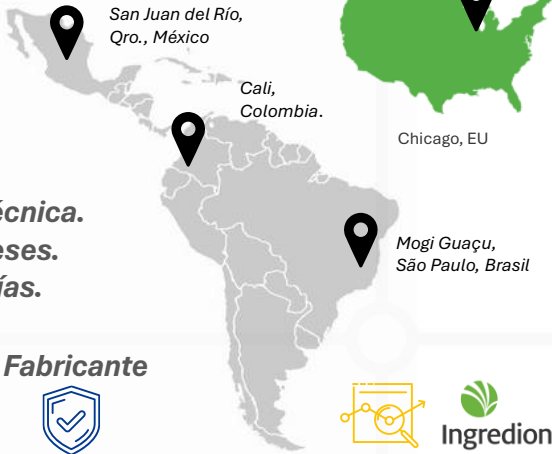
## Escenario 3: Reparación con control del riesgo

- *Incertidumbre técnica.*
- *Aprobación 2 Meses.*
- *Reparación 10 días.*

Solo si...

END

FEA

Fabricante
