Entendiendo el mecanismo de falla del componente para disminuir las fallas catastróficas y daño colateral.

Roberto Saade

Maintenance Superintendent
Drummond Limited

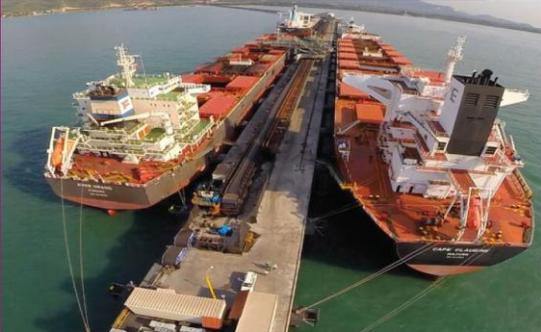
- Primer cargue directo 31 marzo 2014.
- Dos sistemas de cargue directo con capacidad de 8000 ton / hora cada uno. (Shiploader).
- Sistemas de bandas transportadoras que confluyen en dos bandas principales con capacidad de 8000 ton/ hora cada una.
- 27.6 Km totales de banda transportadora.
- Más de 274 millones de toneladas de carbón exportado.
- 27.6 Millones ton Producidas en 2024.
- 30.2 Millones ton Exportadas en 2024.
- Líder en explotación de carbón a nivel nacional (por noveno año consecutivo).

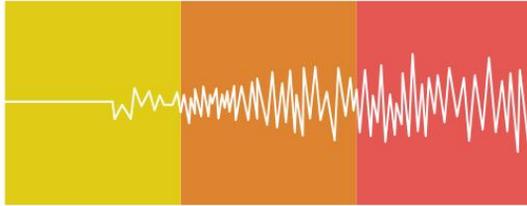
Impacto en la operación por fallas en sistemas de bandas transportadoras

Rodillos

Impacto bajo según el tipo de falla

Motores y reductores

Impacto medio debido a la redundancia

Tambores y bandas

Impacto crítico, detiene el flujo de material

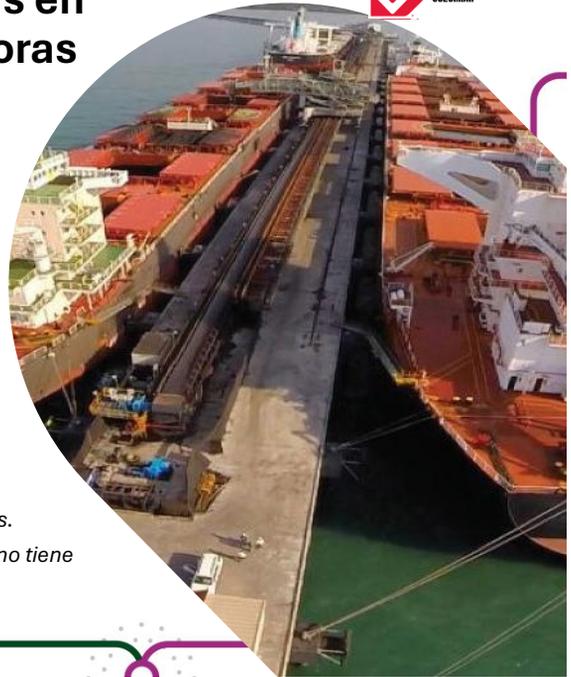
Sistema de conveyor diseñado con equipos motrices redundantes.

Todo tambor de una bandas es esencial para su funcionamiento, no tiene redundancia.

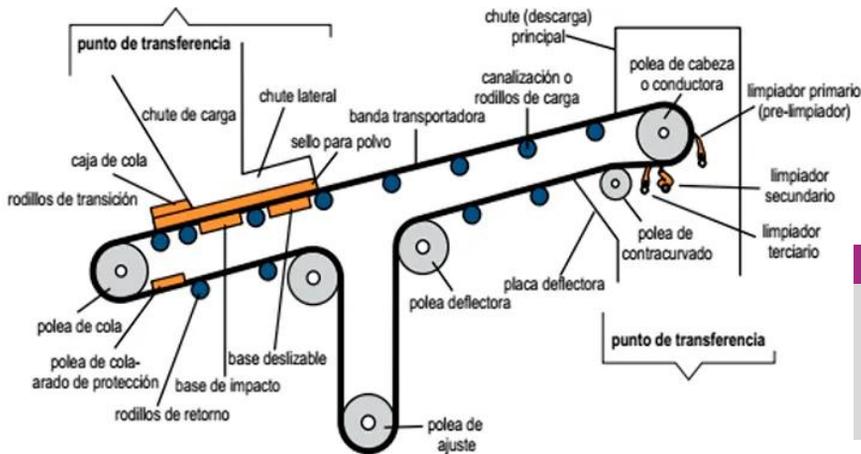
Sistemas de Conveyors

Elementos principales:

- Motor eléctrico
- Reductor
- Tambor o polea
- Rodillos
- Banda transportadora

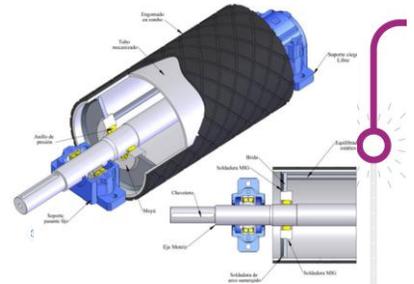
Tambores

- Desgaste de recubrimiento.
- Desalineación y desbalanceo del tambor.
- Fisuras, desgastes o roturas en la estructura y eje.
- Fallas en rodamientos.

Elementos Principales

- Rodamientos
- Soportes
- Eje
- Cuerpo del tambor
- Recubrimiento del tambor

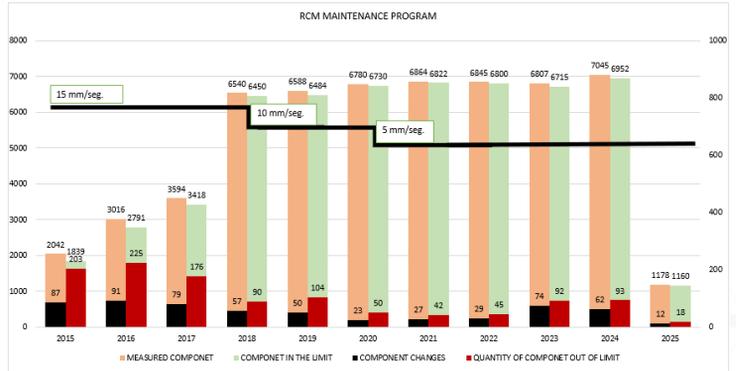
Definición de Parámetros y límites

- Amplitud de falla catastrófica: 25 a 30 mm/s en velocidad pista externa
- Se determina 50% para intervención para evitar falla catastrófica.
- Se hacer revisión anual de componentes fuera de límites y se determina estado de componentes después de reemplazo para ver magnitud del daño.
- Se disminuyen amplitudes de intervención hasta llegar a 5 mm/s donde se puede observar que los elementos mecánicos después de un procedimiento de ajuste pueden volver a sus amplitudes de cero horas.
- En 5mm/s en la variable de velocidad es posible intervenir el rodamiento y llevarlo a su estado de vibración inicial.

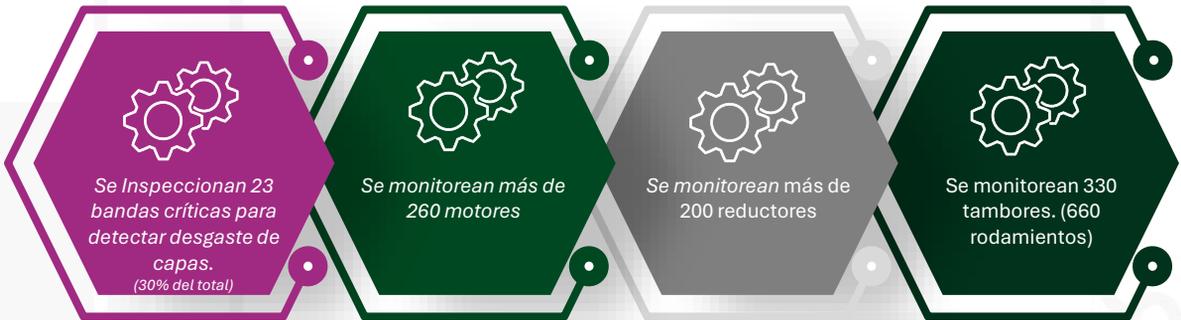
Estrategia de monitoreo de condición mediante Inspecciones y Análisis de vibraciones

Se monitorea diariamente la temperatura, condición perceptible (ruidos) y condición visual (estado físico) de mas de 13.500 rodillos.

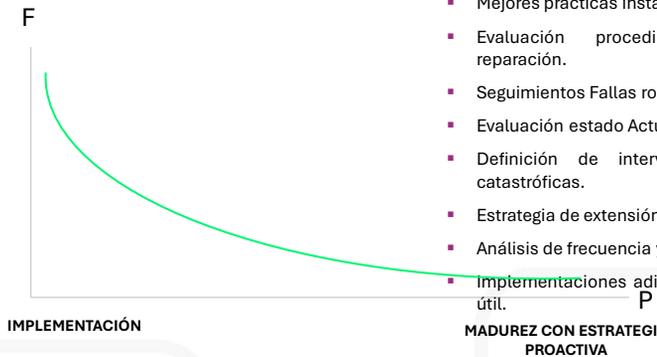
Curva reducción Fallas Funcionales

- Cambio componente por temperatura fisuras y/o desgaste (a falla).
- Inspección visual de bandas.
- Cambio aceite anual sin monitoreo.
- Control contaminación – Visual.
- Lubricación sin procedimiento estándar.
- Cambio componente por tiempo.
- Reparación de tambores – recubrimiento.

- Análisis de fallas, Identificación equipos críticos.
- Mejores prácticas instalación & reparación.
- Evaluación procedimientos instalación & reparación.
- Seguimientos Fallas rodamientos Monitoreo.
- Evaluación estado Actual Componentes .
- Definición de intervención preventiva fallas catastróficas.
- Estrategia de extensión vida útil.
- Análisis de frecuencia y amplitudes de fallas.
- Implementaciones adicionales para extender vida útil.
