## **Ingeniería forense**

**Investigación de fallas aplicando  
el método científico**

**Santiago García Garrido**

**Director Técnico de RENOVETEC**

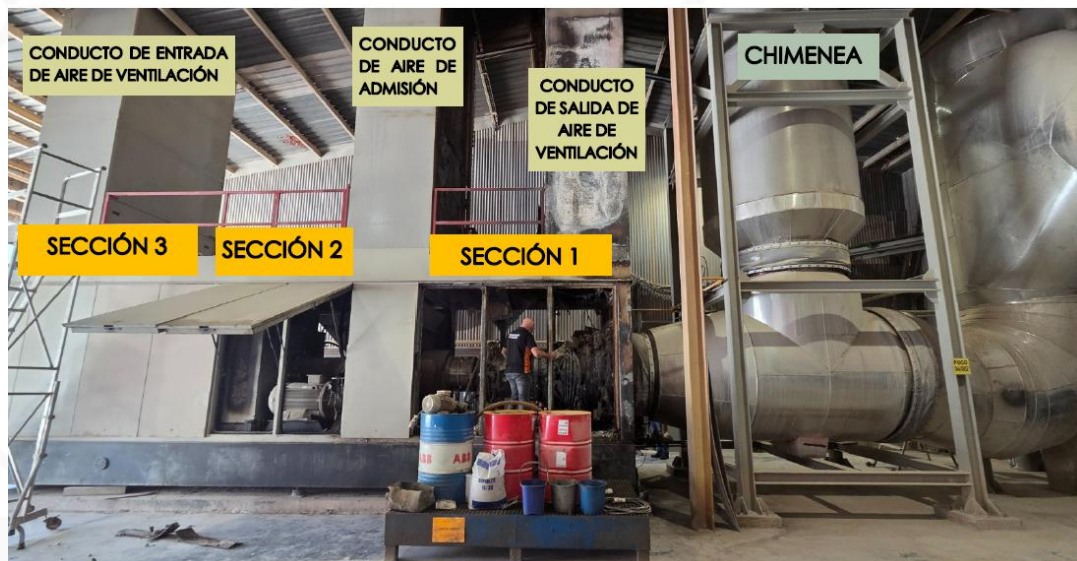
## Imagen de la turbina incendiada

## CASO 1. INCENDIO EN TURBINA DE GAS

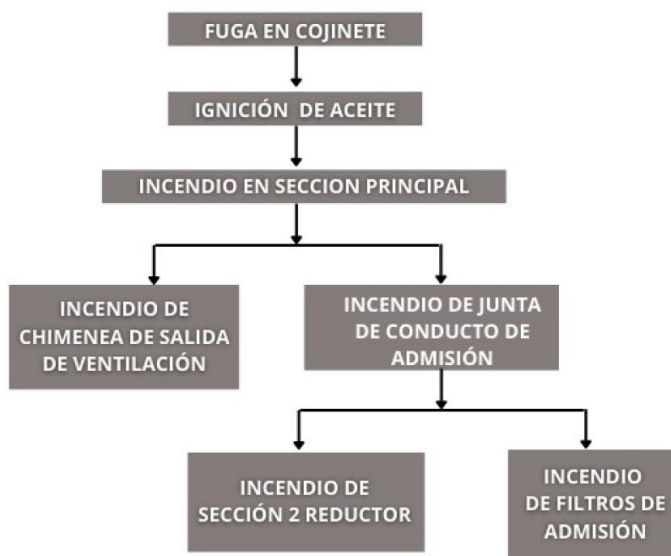
## Árbol de fallo de la hipótesis 1

INCENDIO ORIGINADO EN EL COJINETE TRASERO DE LA TURBINA

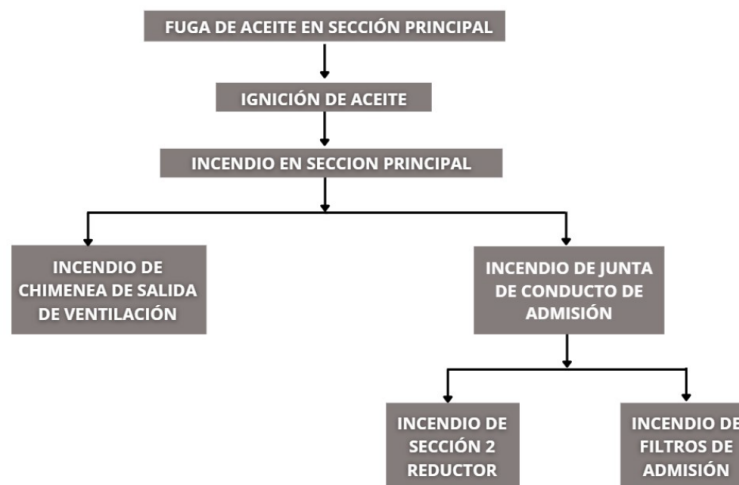
## Árbol de fallo de la hipótesis 2

UNA FUGA EN EL SISTEMA DE LUBRICACIÓN HABRÍA DEPOSITADO ACEITE EN ALGÚN PUNTO CALIENTE QUE HABRÍA ACTUADO COMO INICIADOR DE LA COMBUSTIÓN

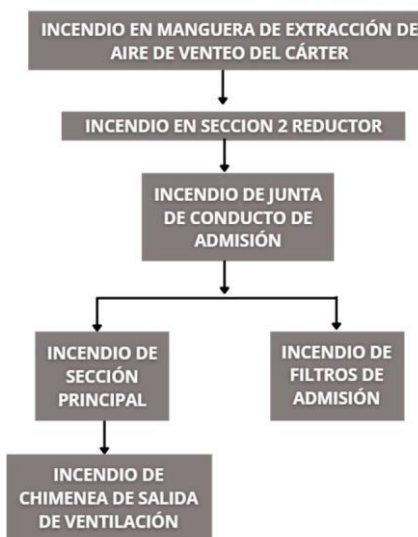
## Árbol de fallo de la hipótesis 3

INCENDIO ORIGINADO EN EL CONDUCTO DEL REDUCTOR EN LA MANGUERA DE EXTRACCIÓN DE AIRE DE VENTEO DEL CÁRTER

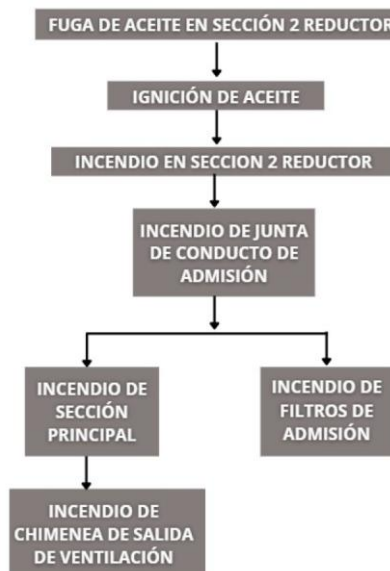
## Árbol de fallo de la hipótesis 4

EL INCENDIO SE ORIGINÓ EN LA SECCIÓN 2 DEL CONTENEDOR QUE ALOJA EL REDUCTOR

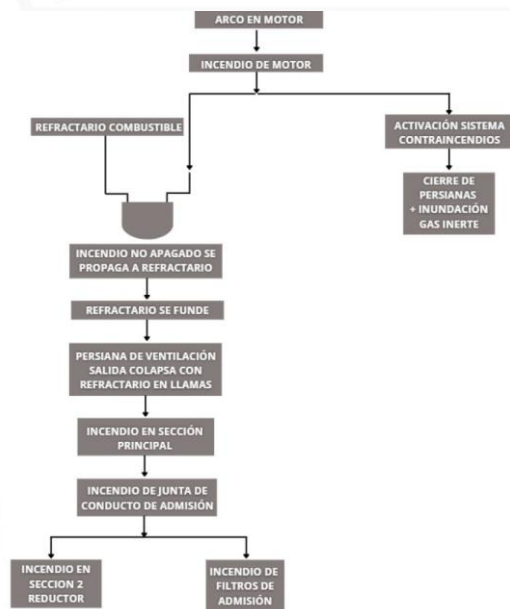
## Árbol de fallo de la hipótesis 5

EL INCENDIO SE HABRÍA PRODUCIDO EN EL CONDUCTO DE AIRE DE VENTILACIÓN POR ENCIMA DE LA PERSIANA QUE AÍSLA DICHO CONDUCTO DEL CONTENEDOR

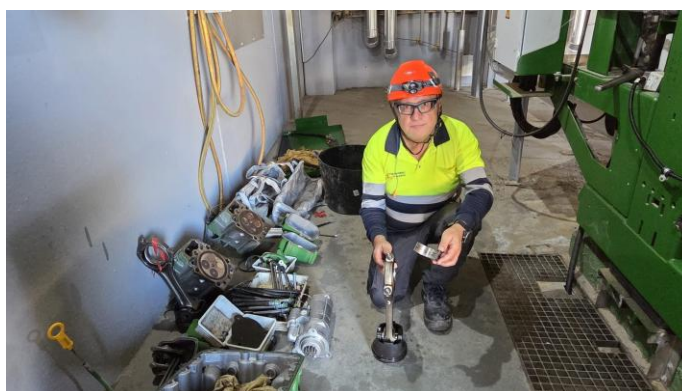
### DESCRIPCIÓN DEL EVENTO

- A las 13.000 horas, inspección rutinaria: inspección visual, ajuste de válvulas y taqués y cambio de filtros.
- 50 horas después se observa fuga de refrigerante. El SAT del fabricante acude y repara.
- 50 horas después durante un arranque, el motor para por alto nivel de ruido detectado solo más de 150 rpm.
- Daños graves en 4 cilindros
