TOOLBOX SESIÓN 14

CONGRESO DE  
MANTENIMIENTO  
& CONFIABILIDAD  
COLOMBIA

## Ingeniería forense – Investigación de fallas aplicando el método científico

**Santiago García Garrido**

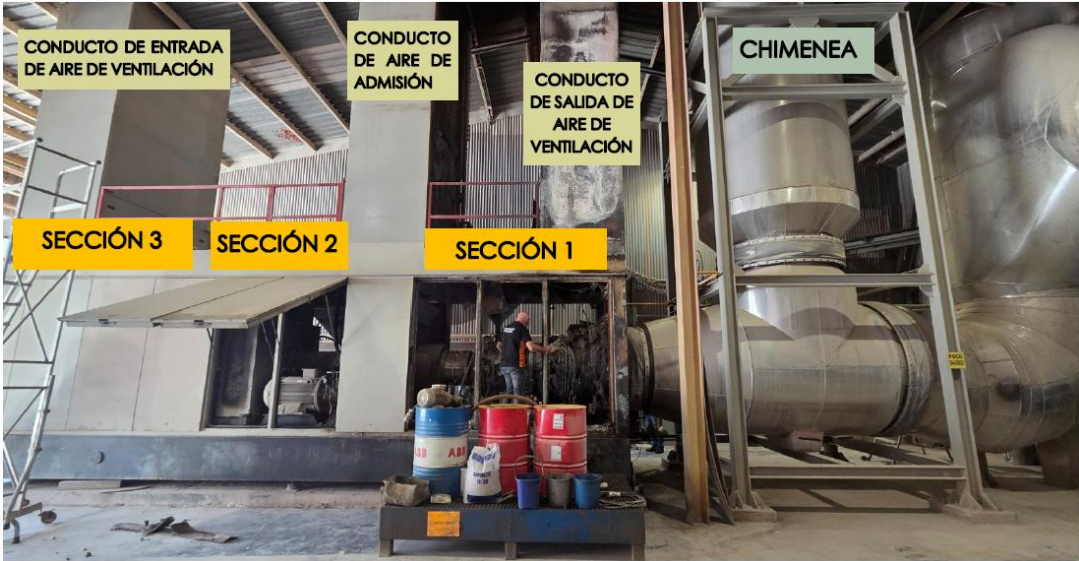
# Imagen de la turbina incendiada

Con la turbina funcionando con normalidad, sin ningún parámetro fuera de especificación y con ausencia de alarmas de funcionamiento, se produce la activación del sistema contra incendios. Todos los dispositivos responden correctamente, cerrándose las persianas de los conductos de ventilación e inundando la turbina con gas inerte.

Los técnicos de operación revisan externamente la turbina y la paran para ser revisada al día siguiente, sin observar ningún síntoma extraño. Aproximadamente dos horas y media después, vuelve a activarse la alarma del sistema contra incendios.

Los operarios de planta observan un nuevo incendio de proporciones importantes, tanto en los filtros de admisión como en el propio contenedor. Se avisa a los bomberos que intervienen de inmediato extinguiendo el incendio.

| Cod. | Daños y hechos anormales |
| DA1 | Filtros de admisión de aire de combustión quemados |
| DA2 | Salida de ventilación del contenedor con indicios de exposición a alta temperatura |
| DA3 | Ventiladores de extracción de aire destruidos |
| DA4 | Refractario del interior de la chimenea de salida de aire del contenedor fundido |
| DA5 | Plásticos combustibles y sección principal del contenedor destruidos |

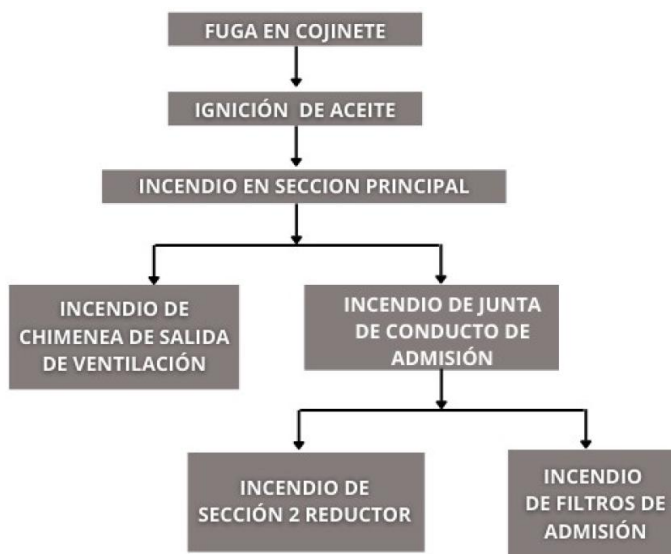
## Árbol de fallo de la hipótesis 1

INCENDIO ORIGINADO EN EL COJINETE TRASERO DE LA TURBINA

| Cód. | Hipótesis |
|---|---|
| H1 | Hipótesis 1. Incendio originado en el cojinete trasero de la turbina |

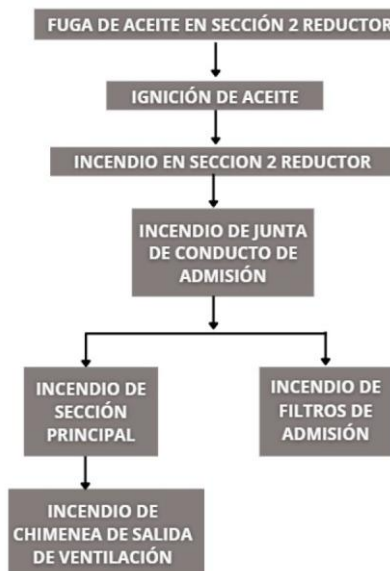
## Árbol de fallo de la hipótesis 4

EL INCENDIO SE ORIGINÓ EN LA SECCIÓN 2 DEL CONTENEDOR QUE ALOJA EL REDUCTOR

| Cód. | Hipótesis |
|---|---|
| H4 | Hipótesis 4. El incendio se originó en la sección 2 del contenedor que aloja el reductor |

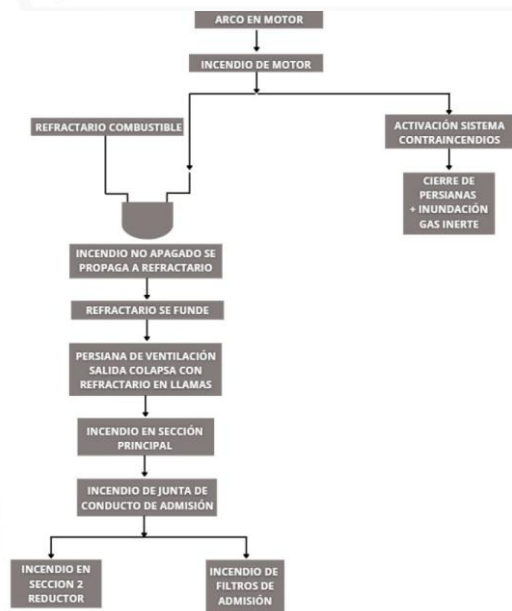
## Árbol de fallo de la hipótesis 5

EL INCENDIO SE HABRÍA PRODUCIDO EN EL CONDUCTO DE AIRE DE VENTILACIÓN POR ENCIMA DE LA PERSIANA QUE AÍSLA DICHO CONDUCTO DEL CONTENEDOR

| Cód. | Hipótesis |
|---|---|
| H5 | Hipótesis 5. El incendio se habría producido en el conducto de aire de ventilación por encima de la persiana que aísla dicho conducto del contenedor |

| Daños y hechos anormales | H1<br>(cojinete<br>trasero) | H2 (fuga<br>aceite) | H3<br>(manguera<br>a<br>extracc.) | H4<br>(sección<br>2) | H5<br>(conducto<br>aire vent.) |
|---|---|---|---|---|---|
| VALORACIÓN GLOBAL | REFUTADA | REFUTADA | REFUTADA | REFUTADA | CONFIRMADA |

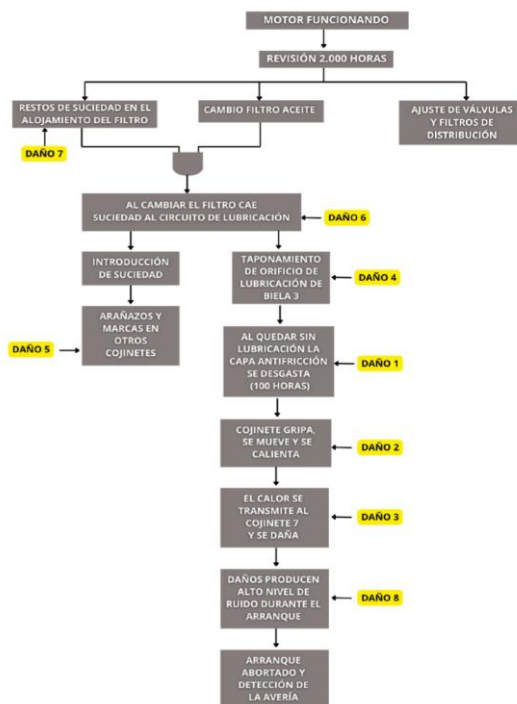
## Árbol de fallos

| Cód. | Hipótesis |
|---|---|
| H1 | Hipótesis 1. Aceite en mal estado |
| H2 | Hipótesis 2. No llega lubricación |
| H3 | Hipótesis 3. El desplazamiento del cojinete de biela N° 3 habria producido taponamiento del orificio de lubricación |
| H4 | Hipótesis 4. Taponamiento del orificio de lubricación de biela N° 3 |

| Daños y hechos anormales | H1 (aceite mal estado) | H2 (fallo lubric.) | H3 (desplaz. cojinete) | H4 (tapon.) |
|---|---|---|---|---|
| VALORACIÓN GLOBAL | REFUTADA | REFUTADA | REFUTADA | CONFIRMADA |
